UNDERHÅLLSPLAN

# Brf Lindhagensterrassen 3

På uppdrag av BRF Lindhagensterrassen 3 har Fastighetsägarna Stockholm AB anlåtats för att inventera och utvärdera fastigheten Kv. Gångaren 21 i Stockholm avseende status och skick. Uppdraget har utförts i enlighet med antaget anbud daterat 2020-04-22. Inventeringen har utförts av Elias Carlson och Jimmy Andersen, Fastighetsägarna Service Stockholm AB.

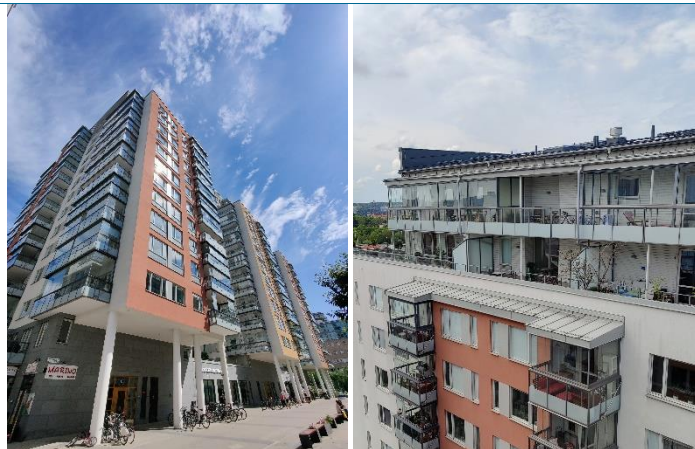
<b>Typ</b>	Putsade fasader Översta 2 våningarna har målad träpanel
<b>Teknisk livslängd</b>	50 år för fasadputs Ca 30 år för träpanel
<b>Kvarvarande livslängd</b>	40 år för fasadputsen Ca 20 år för träpanelen
<b>Senaste åtgärd</b>	Inga åtgärder utförda
<b>Sammanfattning</b>	<p>Fastighetens fasader är i gott skick, vilket är normalt med tanke på fasadens ålder</p> <p>Fasaderna på plan 2 mot gatan och parken är klädda med granit som kan behandlas med klotterskydd, för att underlätta en eventuell sanering. Ingen skadegörelse har hittills skett på dessa delar.</p> <p>De putsade fasaddelarna skall inte behöva något särskilt underhåll inom de närmsta åren. Vid eventuella putssläpp, så bör skadorna åtgärdas omgående för att minimera spridning av skadan.</p> <p>Målad träpanel återfinns mot indragna balkonger/uteplatser samt mot balkongerna på plan 15 och 16. Vi beräknar att träpanelen i detta utförande har en teknisk livslängd på ca 30 år, detta förutsatt en normal skötsel med målning utförs vid behov.</p>

Status	Informationsbild
<p>Bild 1: Vybild fasad</p> <p>Bild 2: Vybild fasad, övre två våningar, med träpanel</p>

<b>Kommande underhåll</b>	Kommande underhåll innan en fasadrenovering handlar om att löpande laga eventuell lös puts.

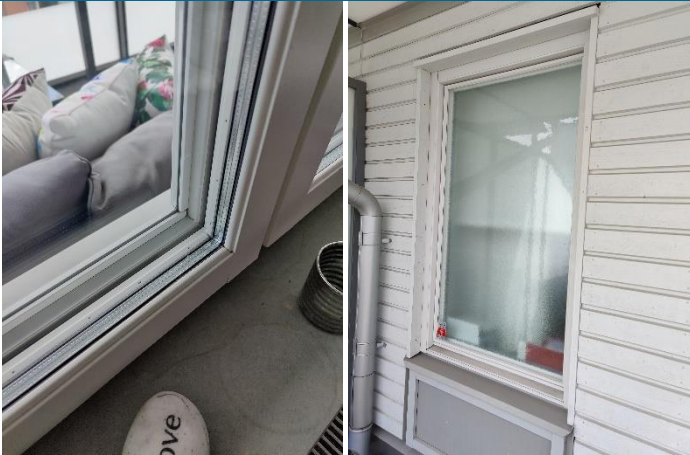
<b>Typ</b>	2+1 glas aluminiumfönster
<b>Teknisk livslängd</b>	50 år
<b>Kvarvarande livslängd</b>	40 år
<b>Senaste åtgärd</b>	Installation 2009-2010
<b>Sammanfattning</b>	Lägenheternas fönster är utförda med 2+1 glasfönster med utsida i aluminium och insida i trä. Denna variant av fönster har en lång teknisk livslängd med minimalt underhåll.
<b>Kommande underhåll</b>	Schabloniserad teknisk livslängd för den här typen av fönster är 50 år.

Status	Informationsbild
Bild 1: Lägenhetsfönster från lägenheten Bild 2: Lägenhetsfönster från allmän altan

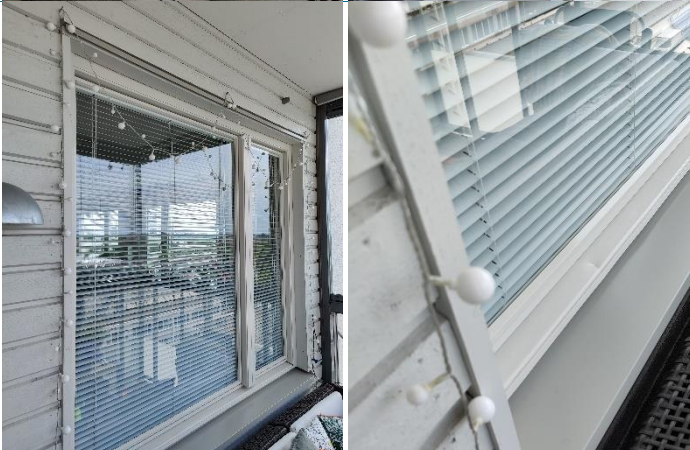
Bild 1: Lägenhetsfönster Bild 2: Detaljbild aluminiuminklädnad

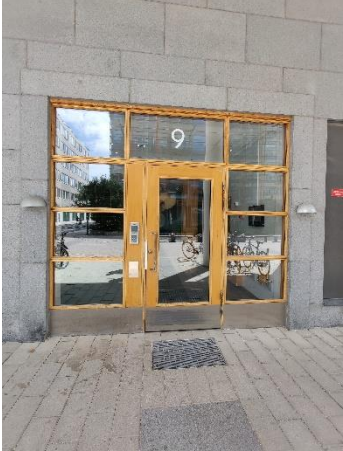
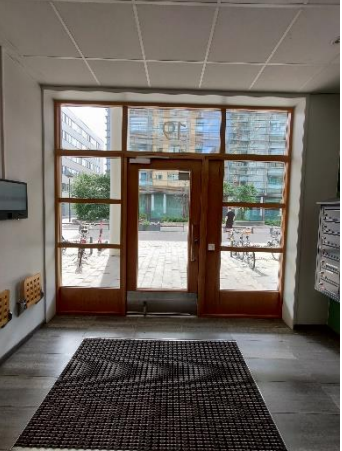
<b>Typ</b>	Trapphus med raka våningsplan samt svängd trappa
<b>Teknisk livslängd</b>	30 år
<b>Kvarvarande livslängd</b>	20 år
<b>Senaste åtgärd</b>	Ommålning av samtliga hisshallar samt korridorer 2018. Utbyte av samtliga armaturer i entréer, hisshallar trapphus samt korridorer på plan 3 till LED 2019-2020
<b>Sammanfattning</b>	<p>Entrépartierna är utförda i ek och har ett golv i granitkeramik.</p> <p>Hisshallarna är ljusa med målade väggar och golv av natursten. Samtlig belysning i kommunikationsytorna är närvaro- samt akustikstyrd vilket minskar energiförbrukningen.</p> <p>I entréerna samt hisshallarna finns brandskyddsmålad ekpanel på vissa ytor.</p> <p>Trapphus och hisshallar upplevs som välvårdade och uppvisar endast små ytskiktsskador som troligtvis uppkommit vid flyttar och likande. I trapphusen så återfinns både nödljus samt utrymningsskyltar. Just utrymningsskyltarna är i behov av batteribyte, vilket styrelsen har tagit in anbud för att åtgärda. Föreningen har tagit beslut om att ersätta utrymningsskyltarna mot nya med LED inom kort</p>

Status	Informationsbild	
Bild 1: Entréparti Bild 2: Entréhall

<b>Kommande underhåll</b>	Budgeterar för enklare renoveringsåtgärder inom kalkylperioden. Detta utförs efter tycke och standardkrav från boende och förening.

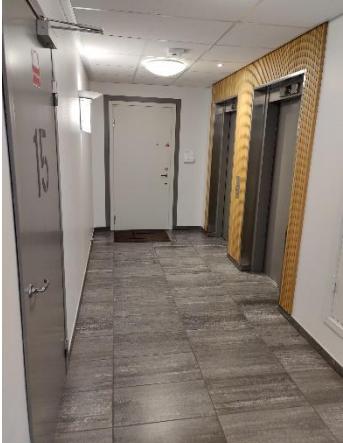
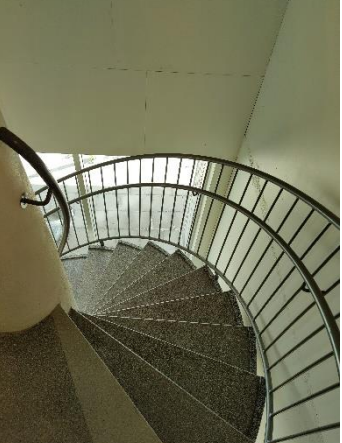
Bild 1: Hisshall Bild 2: Trapphus

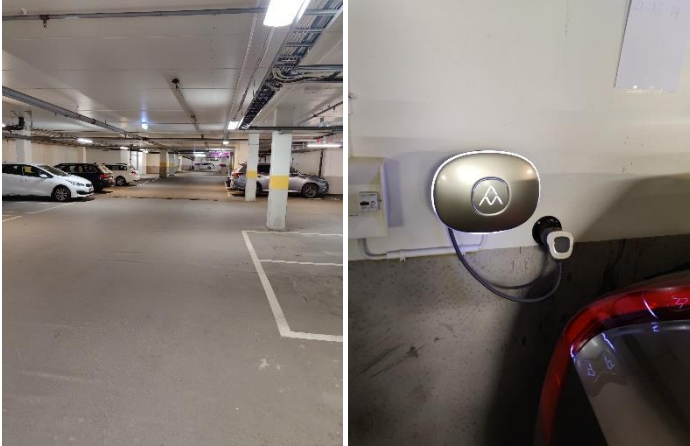
Status	Informationsbild
Bild 1: Vybild garage  Bild 2: Laddstolpe på föreningens parkeringsplats

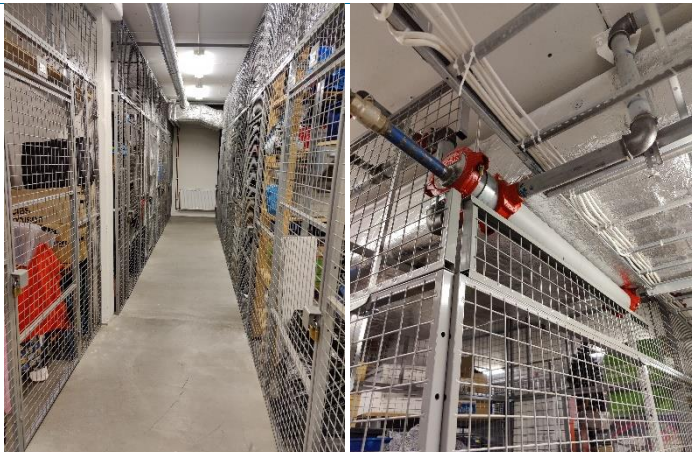
<b>Typ</b>	Lägenhetsförråd, cykelrum, "Kyrkan"
<b>Teknisk livslängd</b>	25 år Ytskikt
<b>Kvarvarande livslängd</b>	15-20 år
<b>Senaste åtgärd</b>	Ingen uppgift
<b>Sammanfattning</b>	<p>Föreningens allmänna ytor är sprinklade för att öka brandsäkerheten.</p> <p>Lägenhetsförråden är uppförda med Troaxburar med målade väggar, dessa utrymmen behöver endast underhållas av estetiska skäl.</p> <p>Cykelrummen är uppförda med målade golv samt väggar.</p> <p>Från garaget finns har föreningen tillträde till ett utrymme som benämns som "kyrkan". Detta är en del av huskropparnas grundläggning.</p>
<b>Kommande underhåll</b>	Budgeterar för mindre upprustning av ytorna, där väggar och golv målas. Detta arbete kan utföras för att öka trivseln i fastigheten och påverkar ingen teknisk livslängd.

Status	Informationsbild
<p>Bild 1: Lägenhetsförråd</p> <p>Bild 2: Sprinkler i förrådsytor</p>

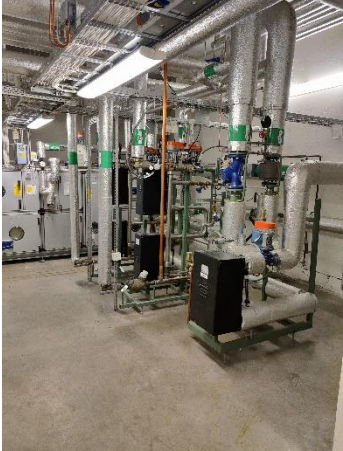
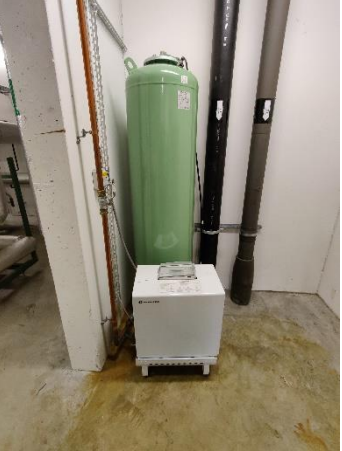
<b>Typ</b>	Fjärrvärmecentral med vattenburna radiatorer
<b>Teknisk livslängd</b>	25 år
<b>Kvarvarande livslängd</b>	Ca 15 år
<b>Senaste åtgärd</b>	Installation 2009-2010
<b>Sammanfattning</b>	<p>Huskropparna är försedd med varsin undercentral, dessa är uppförda på ett likvärdigt sätt, vilket medför att underhållet skall vara likvärdigt för samtliga undercentraler.</p> <p>Vid besiktningstillfället så låg tryck och temperatur på sekundärsidorna konstant och på en bra nivå, vilket indikerar på en bra styrning av värmesystemet.</p> <p>I undercentralerna så återfinns en tryckstegringspump för kallvattnet, detta är installerat för att vattnet skall orka upp till de översta våningarna i husen.</p> <p>Undercentralerna har en teknisk livslängd på ca 25 år, därefter så brukar komponenter haverera i större skala och ett utbyte blir ekonomiskt fördelaktigt.</p>
<b>Kommande underhåll</b>	<p>Regelbundet lufta elementen för att undvika temperaturproblem. Budgeterar för injustering av systemet, byte av radiatorventiler och termostater i samband med utbyte av undercentralerna.</p> <p>Energideklaration ska utföras 2021.</p>

Status	Informationsbild																																																																																					
<p>Bild 1: Vybild undercentral</p> <p>Bild 2: Expansionskärl</p>

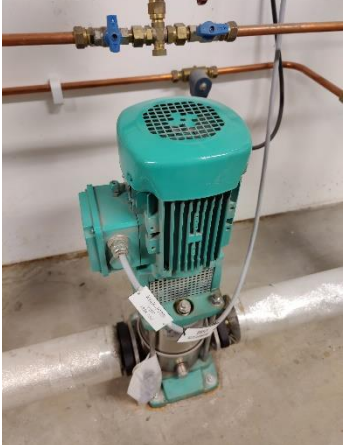
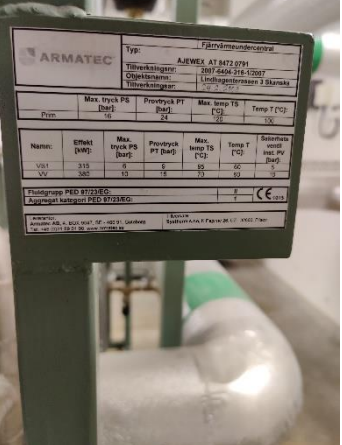
<p>Bild 1: Tryckstegringspump</p> <p>Bild 2: Typbeteckning undercentral</p>

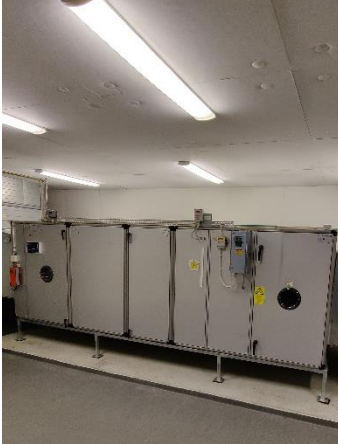
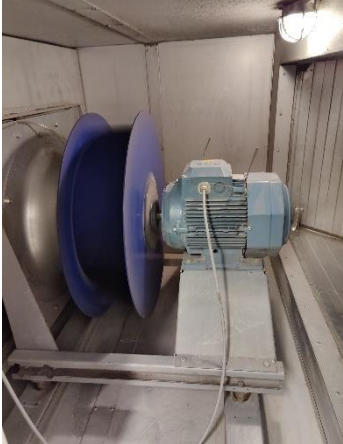
<b>Typ</b>	Frånluftsventilation för lägenheter FTX för lokaler
<b>Teknisk livslängd</b>	30 år
<b>Kvarvarande livslängd</b>	20 år
<b>Senaste åtgärd</b>	Ombyggnad av ventilationen till restaurangen i LHT9, 2020
<b>Sammanfattning</b>	<p>Huskropparnas ventilationssystem betjänas av 3 olika fläktar/aggregat.</p> <p>På det översta våningsplanet så återfinns ett tryckstyrt frånluftsaggregat som betjänar lägenheternas ventilation, i ett rum på andra sidan korridoren så återfinns en frånluftsfläkt som betjänar ytor i källarplan på huskropparna.</p> <p>I undercentralen på respektive huskropp så är ett FTX-aggregat installerat. Detta aggregat betjänar lokalerna i huset.</p> <p>Vid tidpunkten för besiktningen så pågick en OVK-kontroll för lokalerna i fastigheten. OVK för lägenheterna är utförd 2016.</p>
<b>Kommande underhåll</b>	För kommande underhåll gäller att säkerställa att samtliga boende tar hänsyn till ventilationen och inte installerar anslutna fläktar och liknande. Budgeterar även med OVK var 3:e år för lokalerna samt var 6:e år för lägenheterna.

Status	Informationsbild	
<p>Bild 1: Frånluftsaggregat för lägenheterna</p> <p>Bild 2: Direkt driven fläkt i lägenhetsaggregat</p>

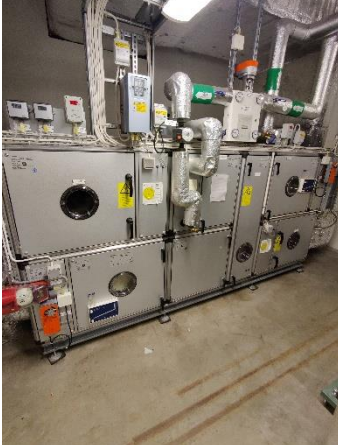
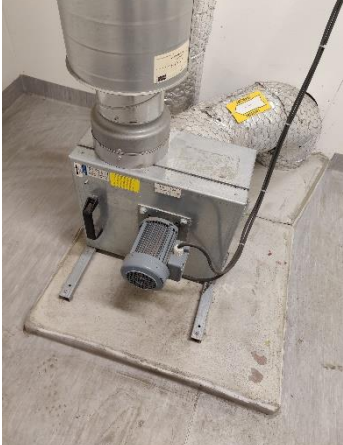
<p>Bild 1: FTX-aggregat i undercentral</p> <p>Bild 2: Frånluftsfläkt som betjänar källarlokal</p>

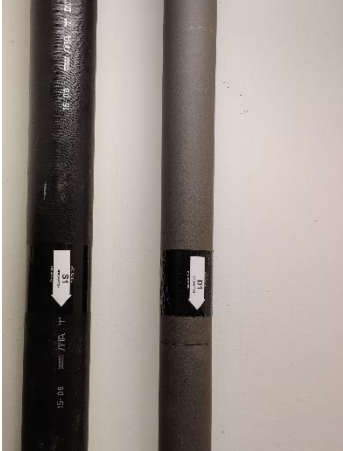
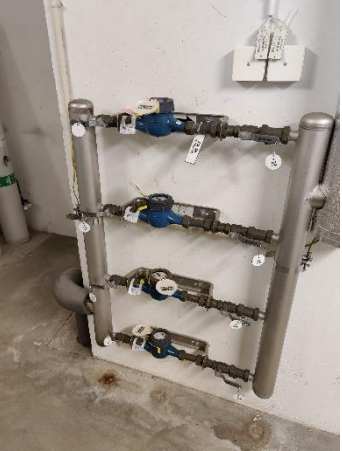
<b>Typ</b>	Vertikala- och horisontella stammar
<b>Teknisk livslängd</b>	50 år
<b>Kvarvarande livslängd</b>	40 år
<b>Senaste åtgärd</b>	Byte tryckstegringspump LHT 19, 2020
<b>Sammanfattning</b>	<p>Varje huskropp har ett rack med 4 vattenmätare för inkommande kallvatten.</p> <p>Vatten och avloppsrör är nya och uppvisar inga tecken på läckage vilket tyder på att installationen är korrekt utförd vid huskropparnas uppförande.</p> <p>Tryckstegringspumpen för kallvattnet är den del av vatten och avloppssystemet som har kortast teknisk livslängd och bör kontrolleras regelbundet för att tillse att vattenleveransen fungerar tillfredsställande.</p> <p>Föreningen kommer att utföra en stamspolning under 2020 vilket är bra för att förlänga avloppsrörens livslängd samt att minimera risken för avloppsstopp.</p> <p>I garaget så återfinns en fettavskiljare för restaurangen i LHT 19, denna har föreningen inget ansvar för.</p>

Status	Informationsbild	
<p>Bild 1: Stående spill- /dagvattenrör</p> <p>Bild 2: Inkommande kallvatten</p>

<b>Kommande underhåll</b>	För kommande underhåll gäller filmning av rör samt spolning kommande år för att kontrollera rörens tekniska status. Stamspola med en tioårs periodicitet.

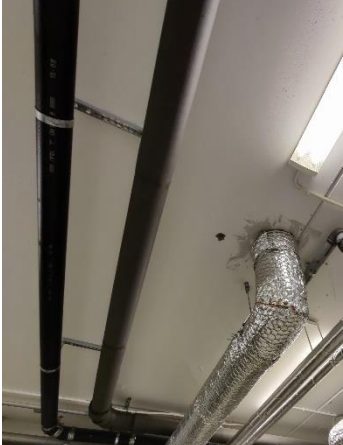
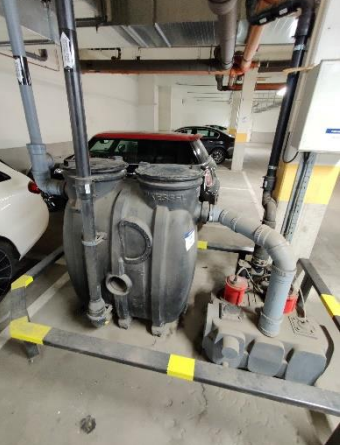
<p>Bild 1: Horisontella avloppsrör</p> <p>Bild 2: Fettavskiljare som tillhör restaurangen</p>

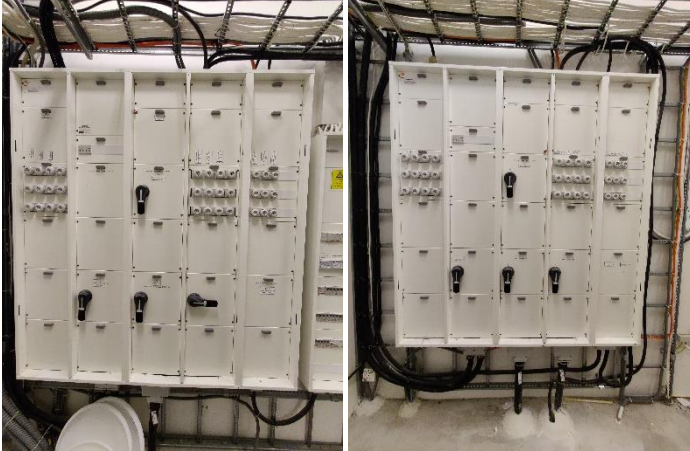
<b>Typ</b>	Moderna elserviser samt mätartavlor
<b>Teknisk livslängd</b>	50 år
<b>Kvarvarande livslängd</b>	40 år
<b>Senaste åtgärd</b>	Ingen uppgift
<b>Sammanfattning</b>	<p>Samtliga lägenheter har trefas indraget från mätarna som är placerade i trapphuset.</p> <p>Detta elsystem bör fungera utan några egentliga underhållsåtgärder, förutsatt att uttagsbehovet inte ökas, till exempel genom att mängden laddningsstolpar utökas.</p> <p>På Lindhagensterrassen 9 så återfinns en solcellsanläggning. Denna anläggning skickar ut den tillverkade elen på husets elsystem och ger boende i det huset en viss del "gratis" el, som inte behöver inhandlas via elbolag.</p>
<b>Kommande underhåll</b>	Inget direkt underhåll planeras

Status	Informationsbild
<p>Bild 1: Elservis</p> <p>Bild 2: Elservis</p>

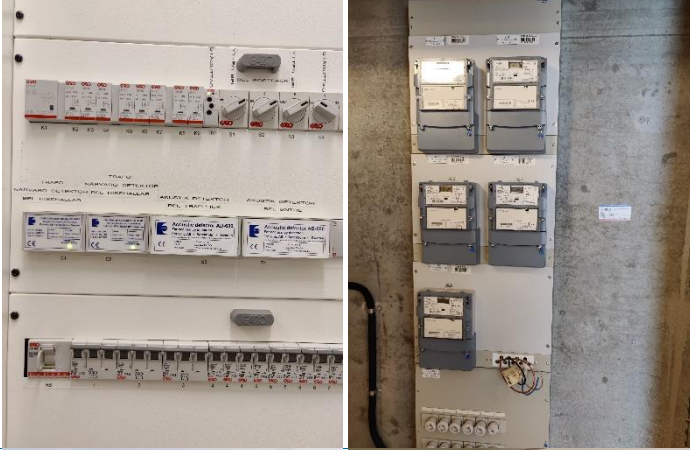
<p>Bild 1: Styrning för allmänbelysning</p> <p>Bild 2: Lägenhetscentraler i trapphuset</p>

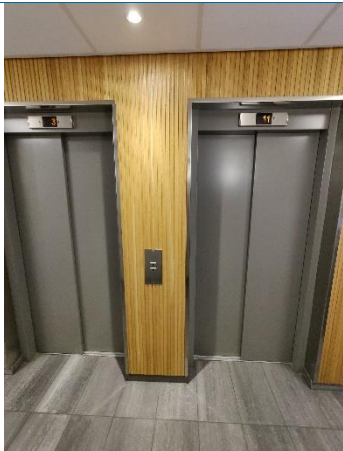
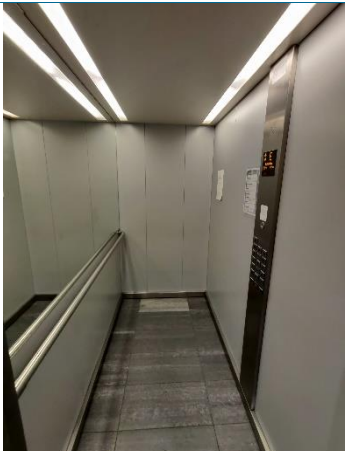
<b>Typ</b>	Maskinrumslösa hissar
<b>Teknisk livslängd</b>	50 år
<b>Kvarvarande livslängd</b>	40 år
<b>Senaste åtgärd</b>	Ingen uppgift
<b>Sammanfattning</b>	<p>Varje hus har två hissar som löper hela husets höjd, hissarna är så kallade maskinrumslösa hissar, vilket medför att all apparatur sitter vid sidan av hissorgarna. Då hissarna är nya och uppfyller alla dagens lagkrav, så bör inget särskilt underhåll behövas innan utbyte bör ske enligt hissarnas tekniska livslängd.</p> <p>Säkerställ att service samt besiktning sker av hissarna årligen.</p>
<b>Kommande underhåll</b>	<p>Underhåll av hissarna sköts av Schindler Hiss enligt deras underhållsplan.</p> <p>Säkerställa att serviceleveransen fungerar och utför arbete enligt avtal så att den tekniska livslängden blir den förväntade.</p> <p>I kalkylen så förutsätter vi en livslängd på 40 år för hissmaskinerna samt att hissorgen moderniseras efter 20 år. Vid adekvat service så kan hissens livslängd bli längre än dess tekniska livslängd.</p>

Status	Informationsbild
<p>Bild 1: Hissdörrar</p> <p>Bild 2: Hisskorg</p>
