Vallentuna Lindholmen 1:9

Lindholmens gård 11 Vallentuna

Överlåtelsebesiktning plus för säljare

2024-04-15

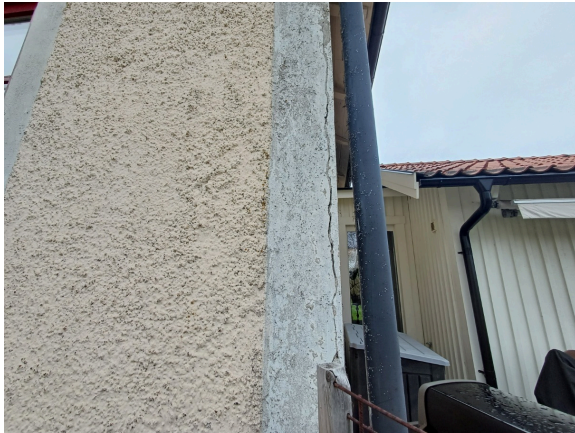
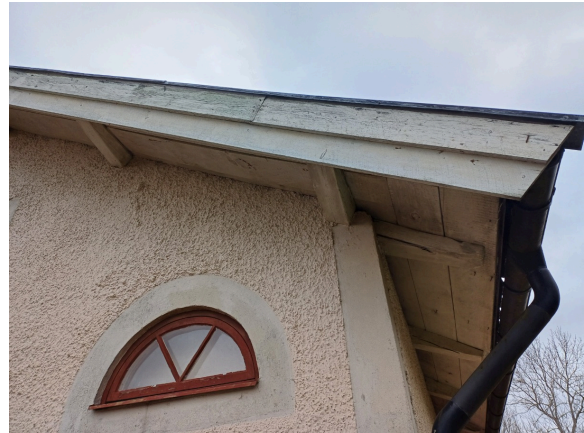
Fasad: Finns lite sprickor/skador i putsen/reveteringen, bedöms mest vara av estetisk karaktär.
Takfot/vindskivor på husets äldre del är i behov av underhåll/målning.

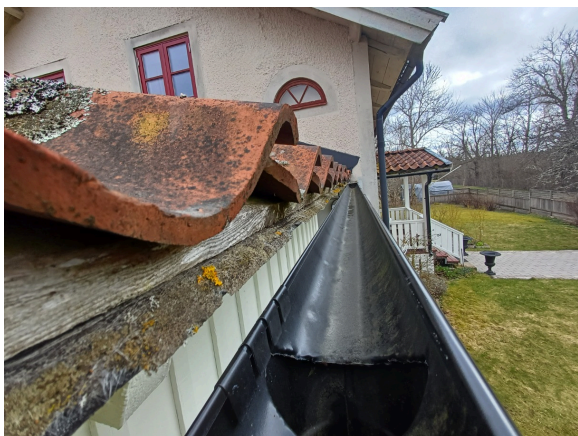
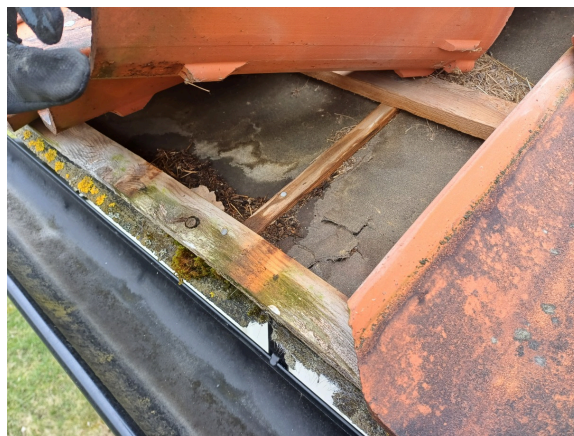
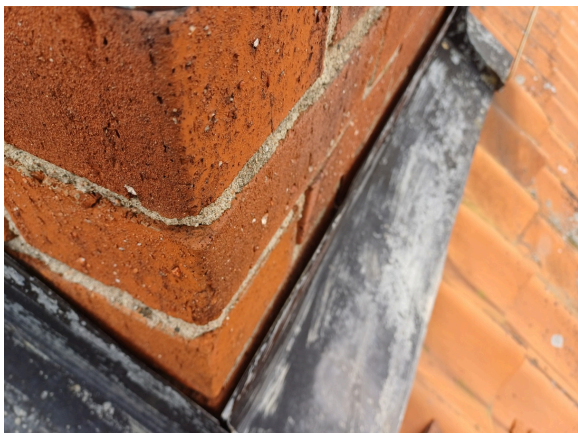
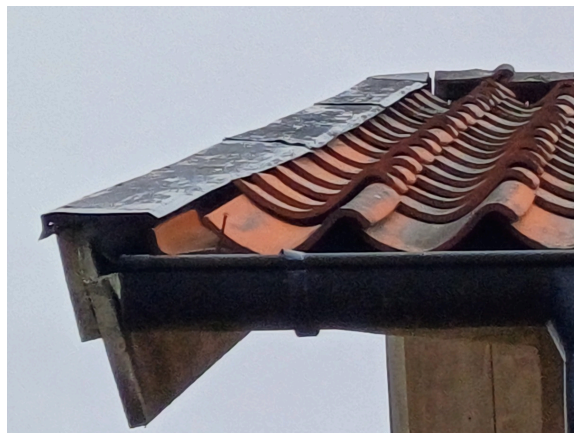
Taket är äldre (gäller ej tillbyggnaden från 2005)

Taket över farstukvisten är i dåligt skick, rötskador finns i takfoten. Tak över husets ursprungliga del samt förrådsdelen har brister i utförandet, utfört utan fotplåt vilket innebär att takpappen är skadad i nedre del mot hänggränna, finns även rötskadade delar här.

Övrigt finns några trasiga takpannor samt takpannor som lossnat från sitt rätta läge.

Utfört utan nocktätning/nockband.

Skorstensplåt är otät vid infästning mot skorstenen.

Eftersom husets tak är äldre och har brister i utförandet (gäller ej tillbyggd del 2005) innebär detta att risken för läckage är större. Detta i sin tur kan leda till fuktskador på takkonstruktionen och underliggande konstruktioner.

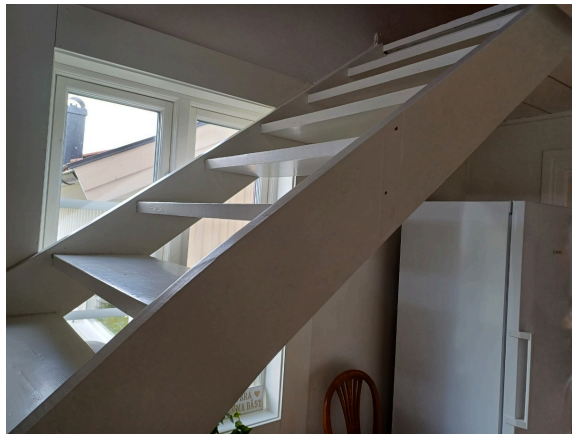
Rum med trappa. Räcke/spaljé saknas samt för stort mellanrum mellan trappstegen (fallrisk)
(Räcket är nedmonterat och finns kvar)

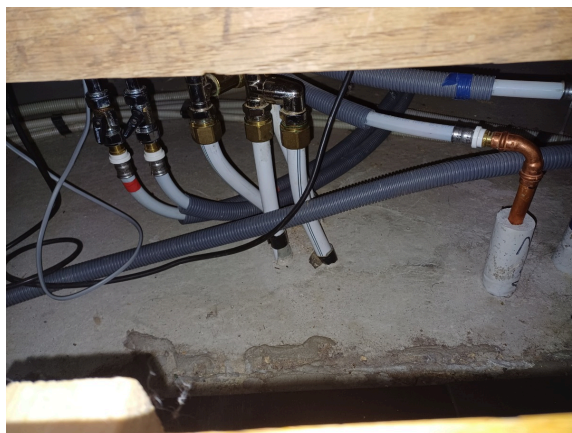
Kök/allrum: Fuktsäkert utförande finns inte i anslutning till rörfördelare, denna är placerad under trappen.

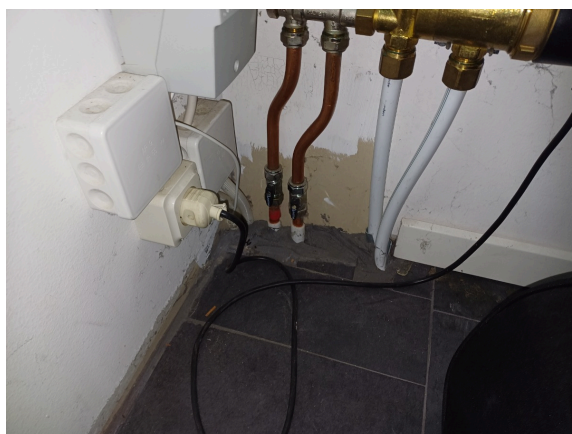
Arbetsrum/s-rum: Fuktsäkert utförande finns inte i anslutning till rörfördelare.

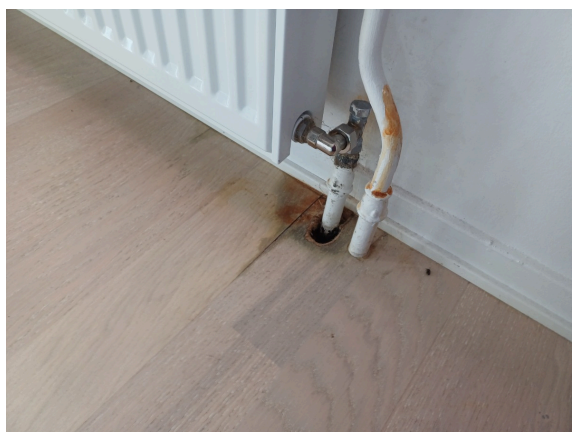
Sovrum 2: Golvet är skadat/missfärgat efter tidigare läckage från elementrör.

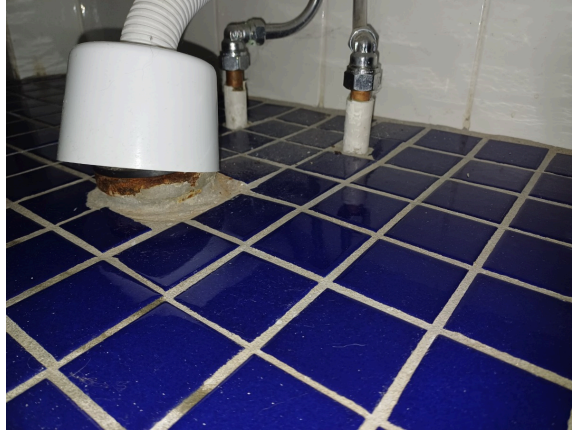
Våtutrymmets standard är äldre.

Finns rör genomföringar i golv som avviker från dagens krav på placering/utförande.

Då våtutrymmets standard är äldre, finns risk att tätskikt/ytskikt i utrymmet har försämrats med åren vilket ökar risken för läckage och att vattenrelaterade skador uppstår, det kan även finnas bakomliggande skador som inte går att upptäcka vid en okulär besiktning.
