ÖVERLÅTELSEBESIKTNING

Överlåtelsebesiktning säljare villa

STOCKHOLM ÖDBJÖRN 29

Elsbyvägen 52
162 70 VÄLLINGBY

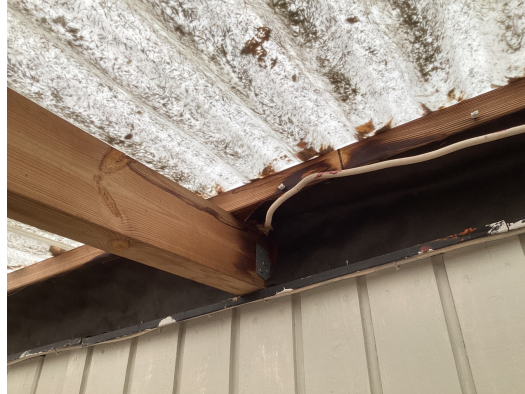
Uterum

Missfärgningar.

Då missfärgningar har observerats, finns det risk att man har skador i konstruktionen. Dessa missfärgningar var torra vid besiktningstillfället.

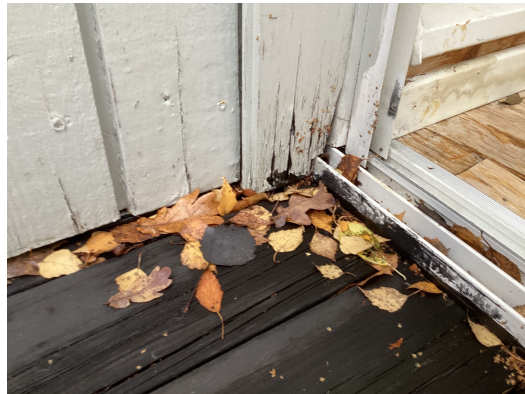
Utvändigt Fasad

Rötskador.

I trä som har rötskador så försämras hållfastheten. Detta medför ökad risk för att fukt tränger in i angränsande konstruktion.
